## RELATÓRIO DE MEDIÇÃO / ACOMPANHAMENTO

**OBJETO:** Prestação dos serviços de engenharia e de execução de obras visando à reforma de edificação da regional administrativa do CRO-PR localizada em Guarapuava /PR

# RELATÓRIO DE INCONFORMIDADES – VISTORIA CRO GUARAPUAVA

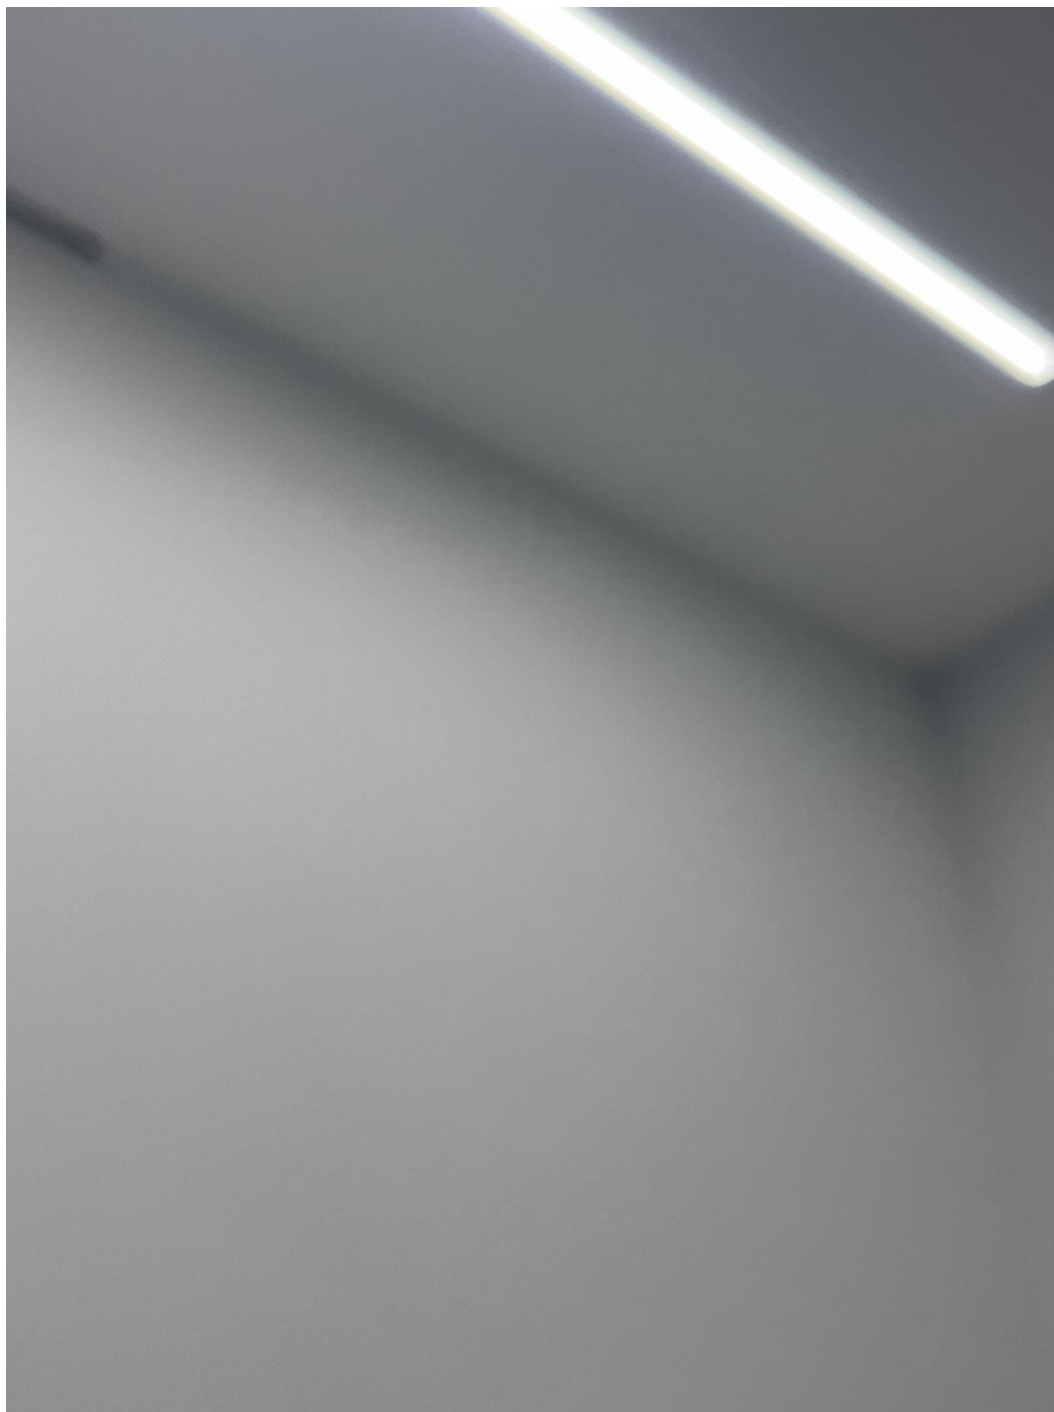
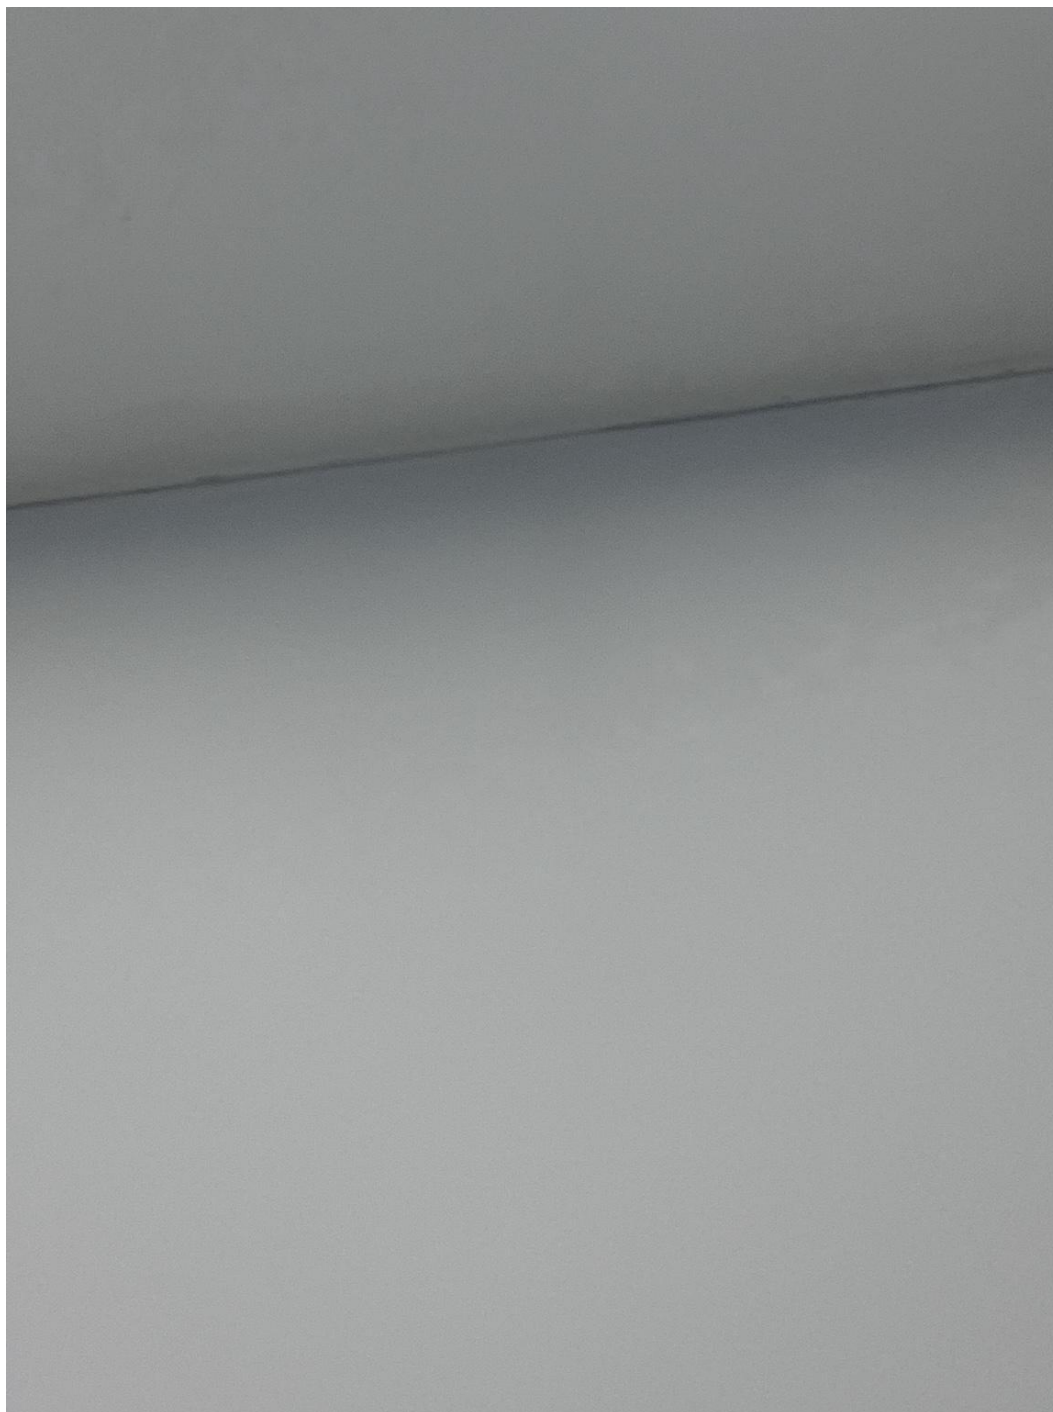
## 2. SALA VIP – RECORTE DO TETO

Recorte teto/parede com desalinhamento, irregularidade e falta de linearidade. Solicita-se reexecução do acabamento.

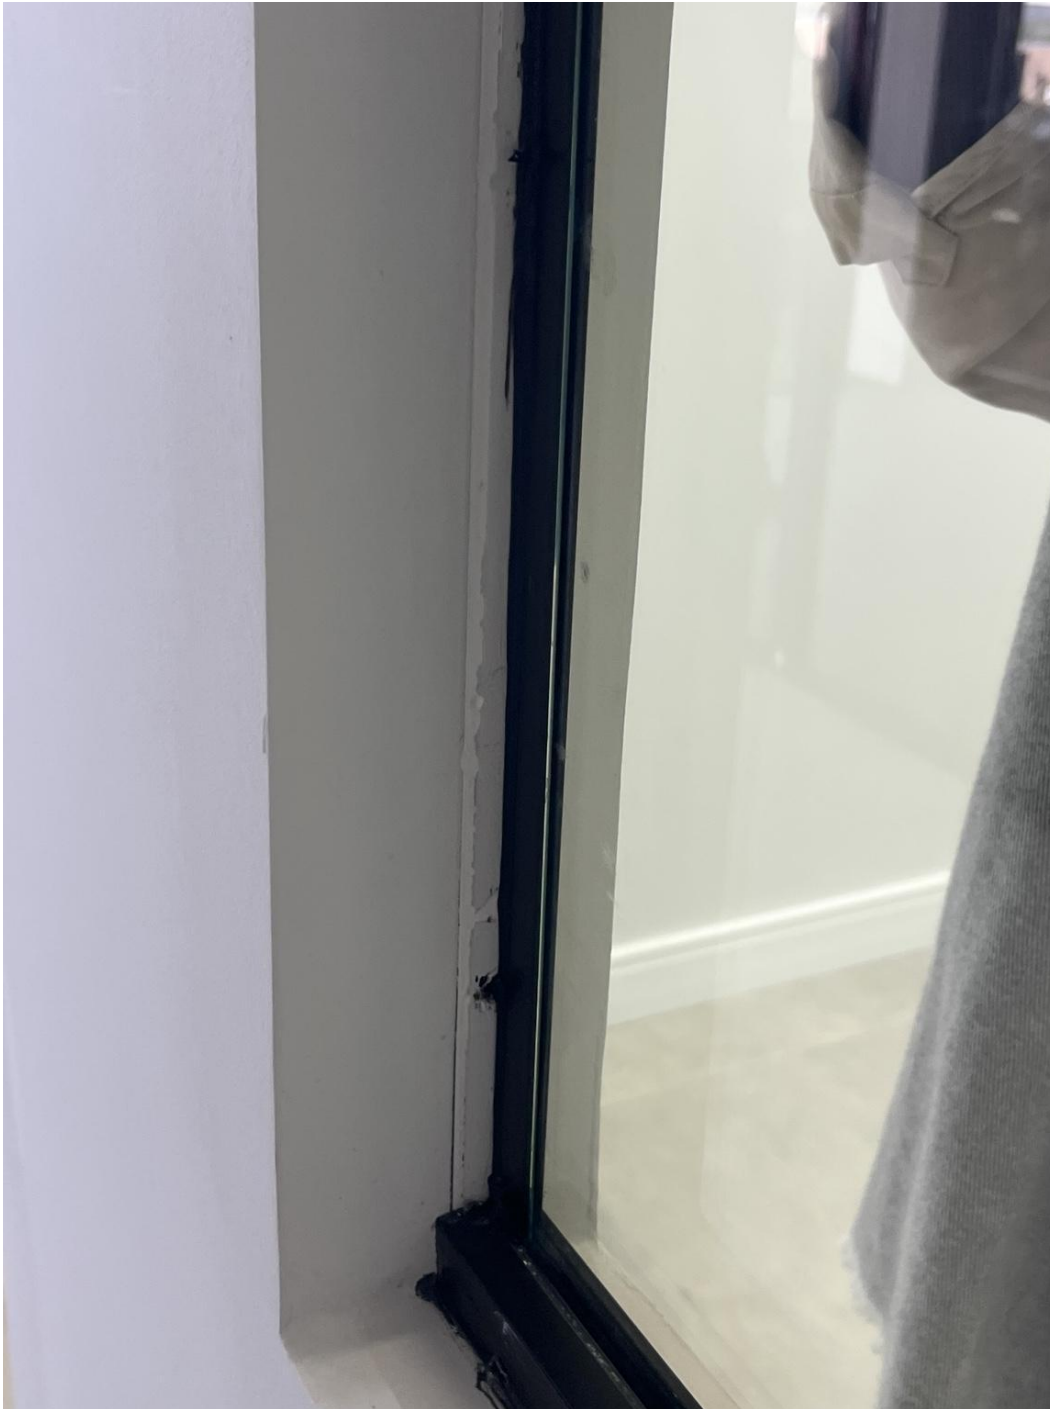
### 3. JANELA DO ESCRITÓRIO

Acabamento inadequado no entorno da janela substituída, com falhas de arremate e repintura deficiente.

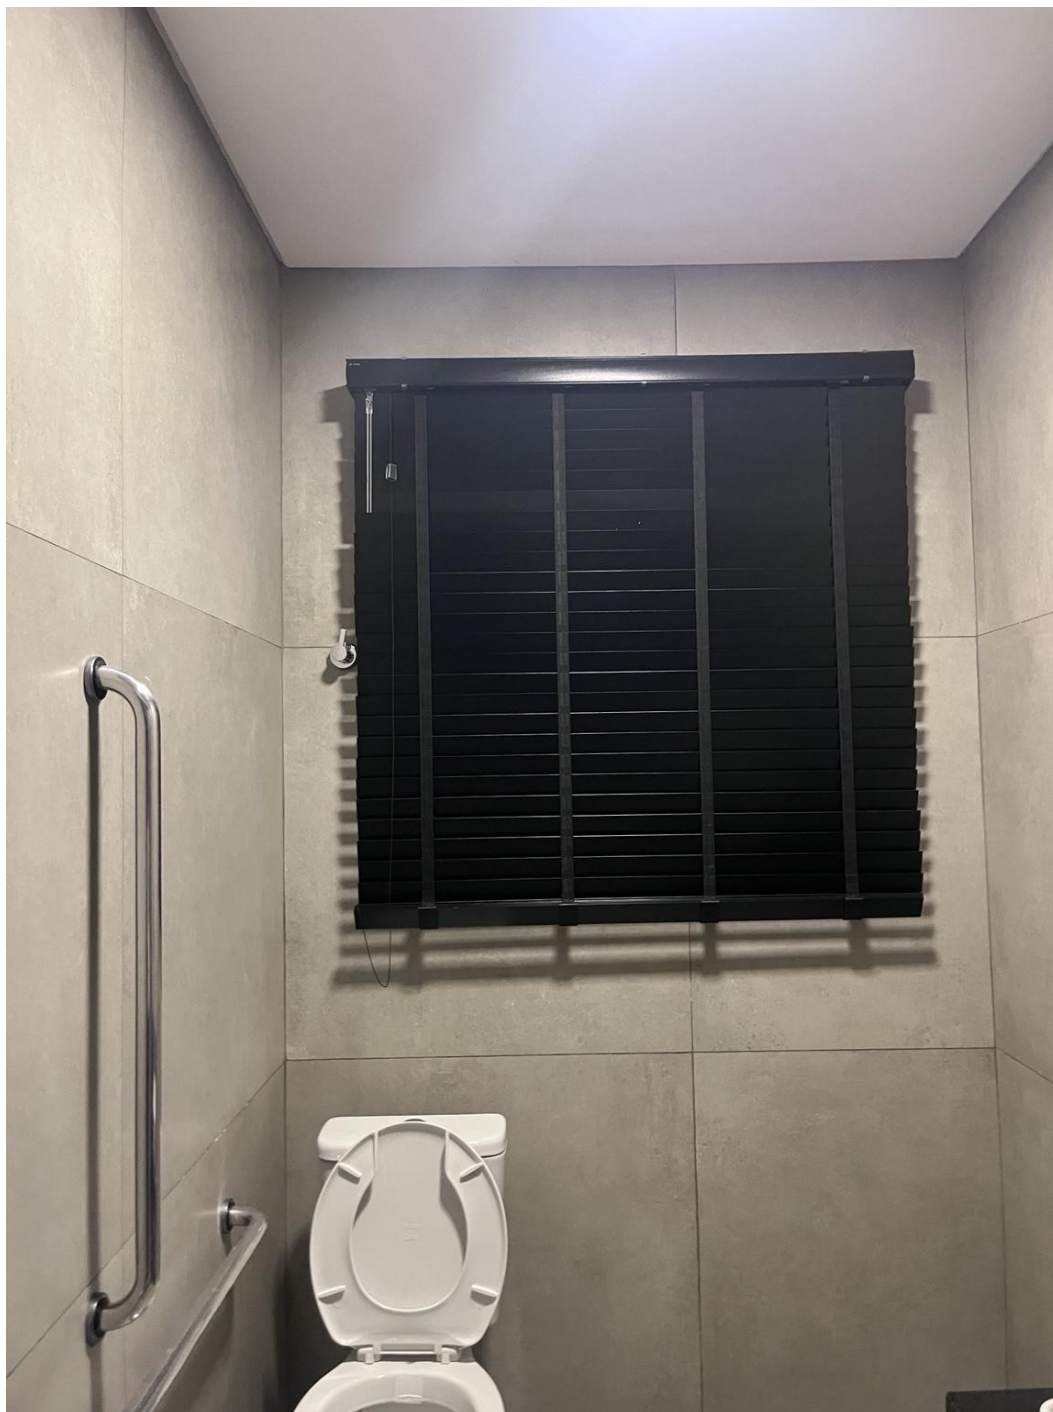
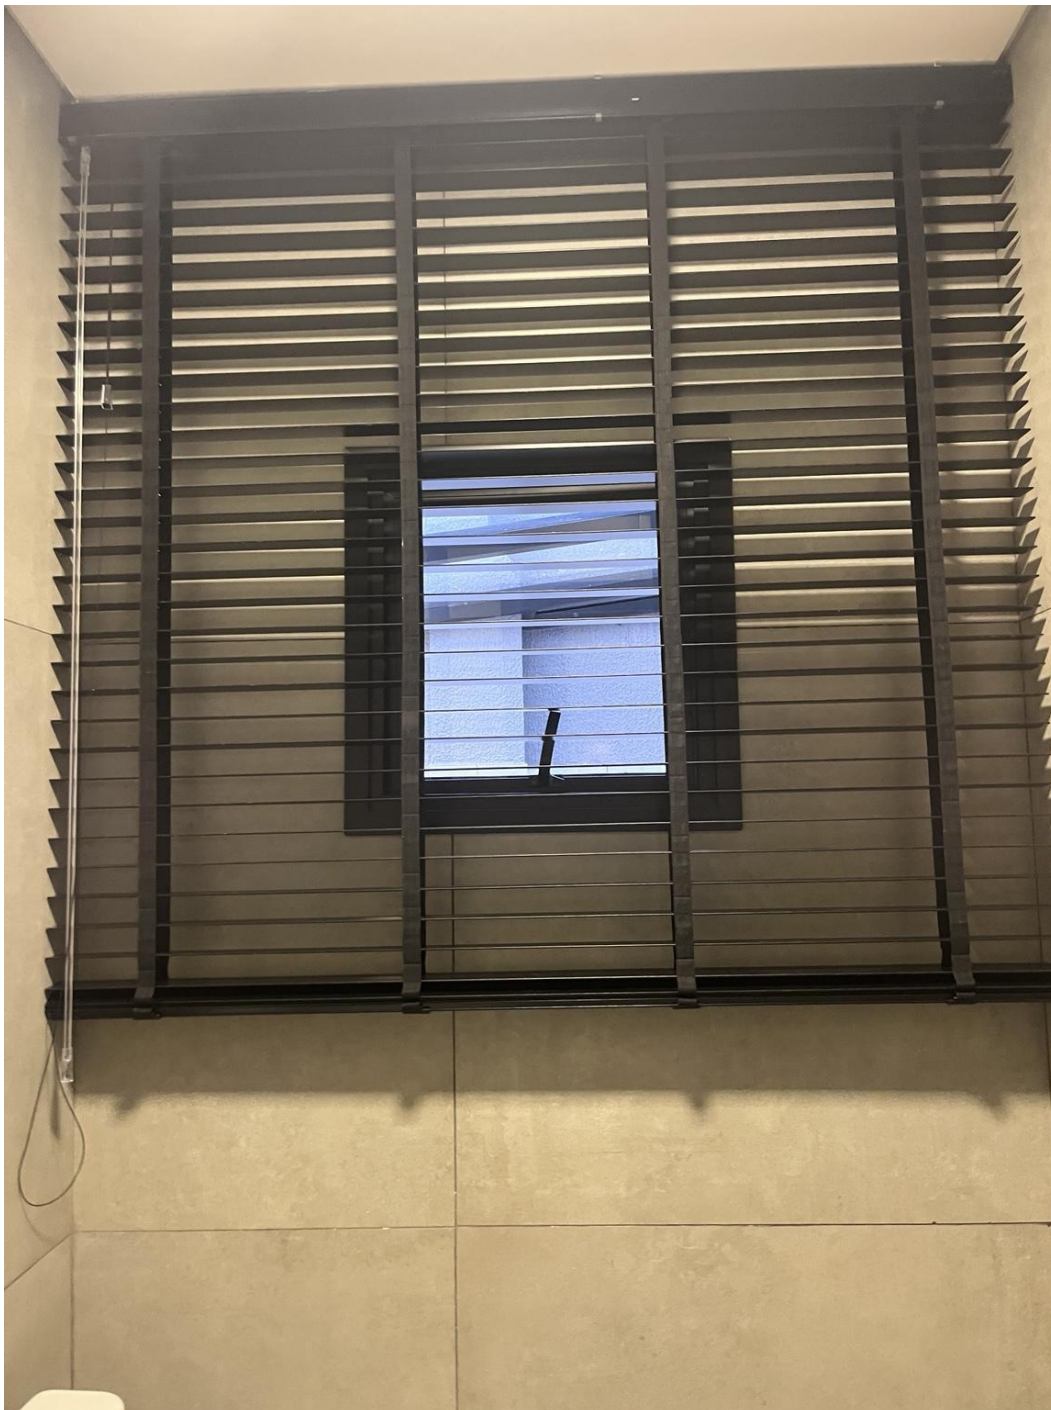
#### 4. PERSIANAS

Funcionamento irregular, com enrosco/travamento. Necessária revisão e regulagem.

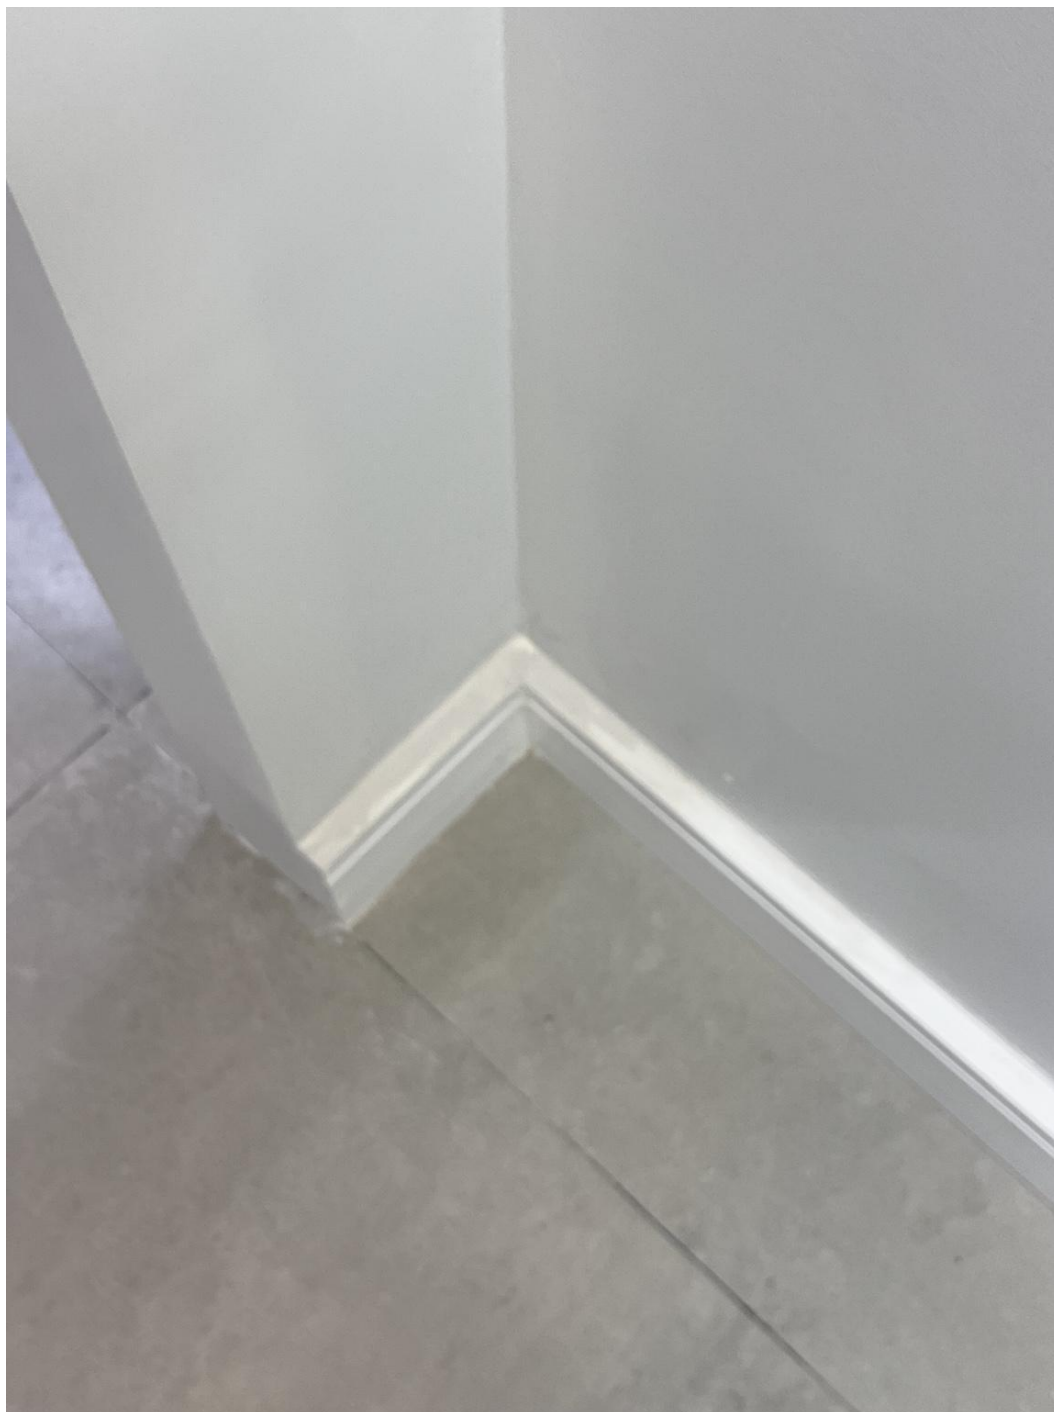
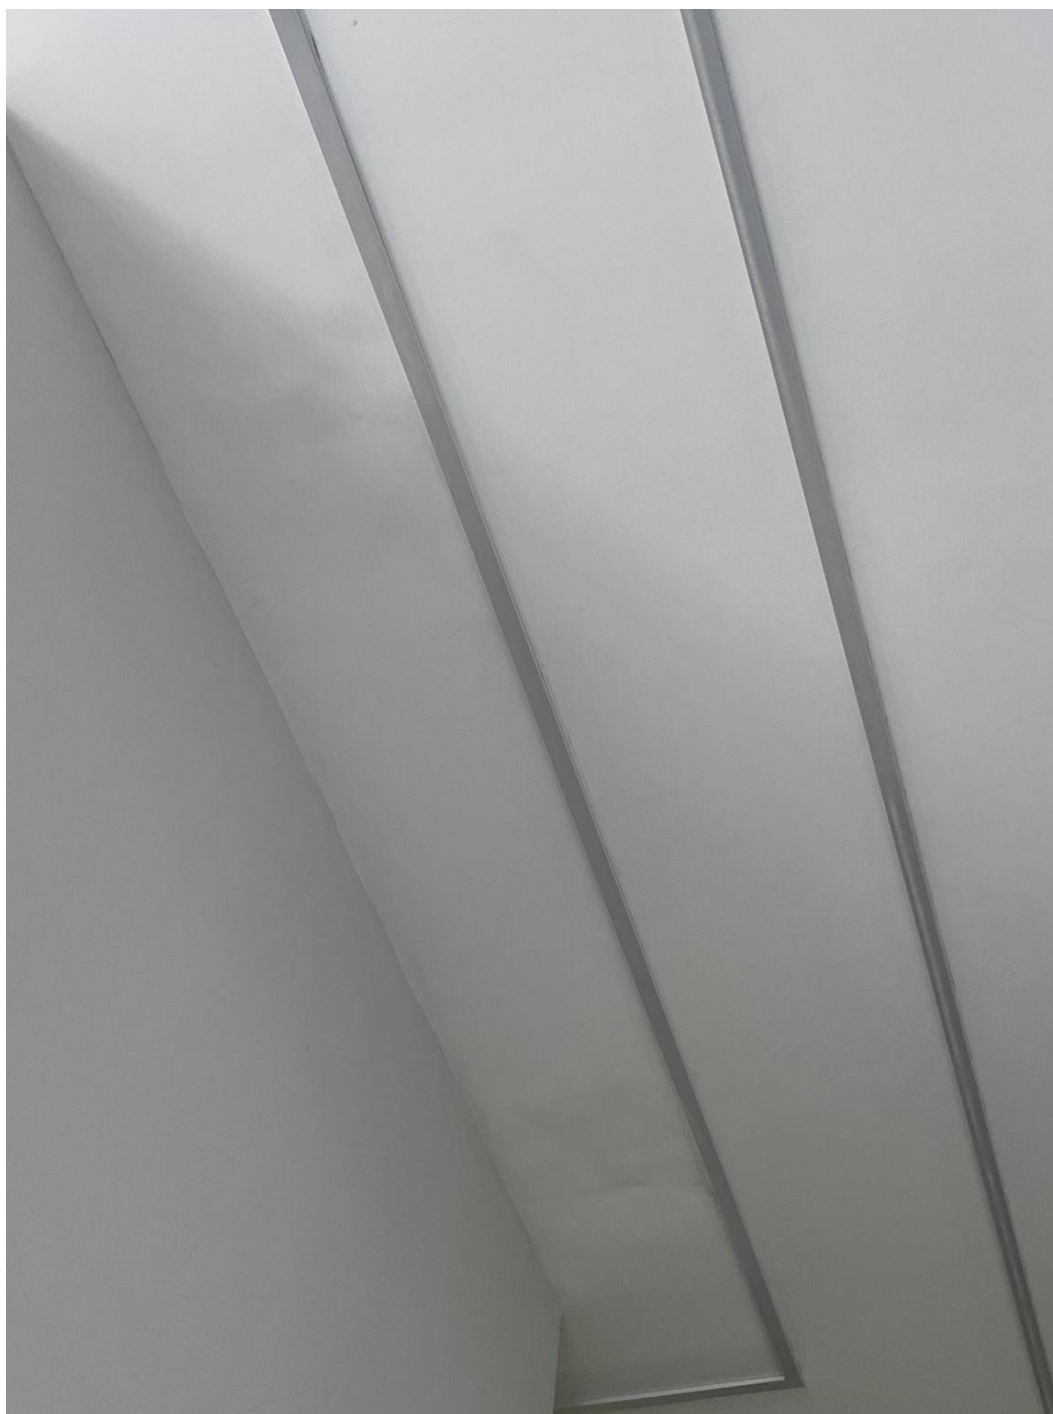
## 5. PAREDES E TETOS

Pintura manchada, com variação de tonalidade e acabamento não uniforme.

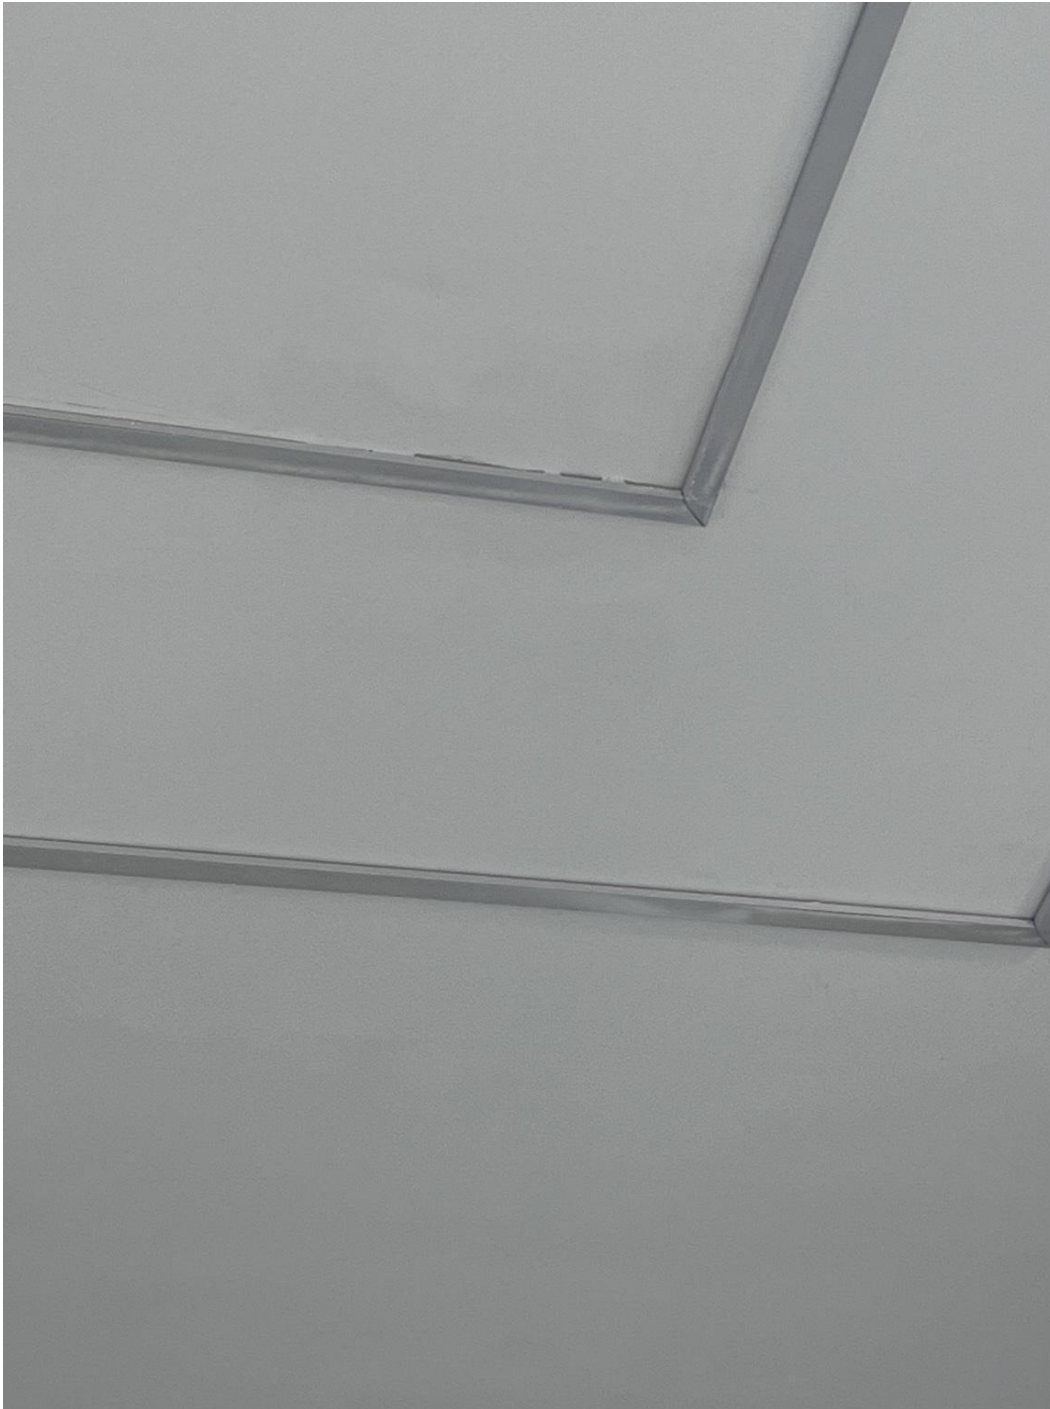
## 6. PERFIS DE FORRO

Capas soltas/desencaixadas e pintura inadequada nos perfis.

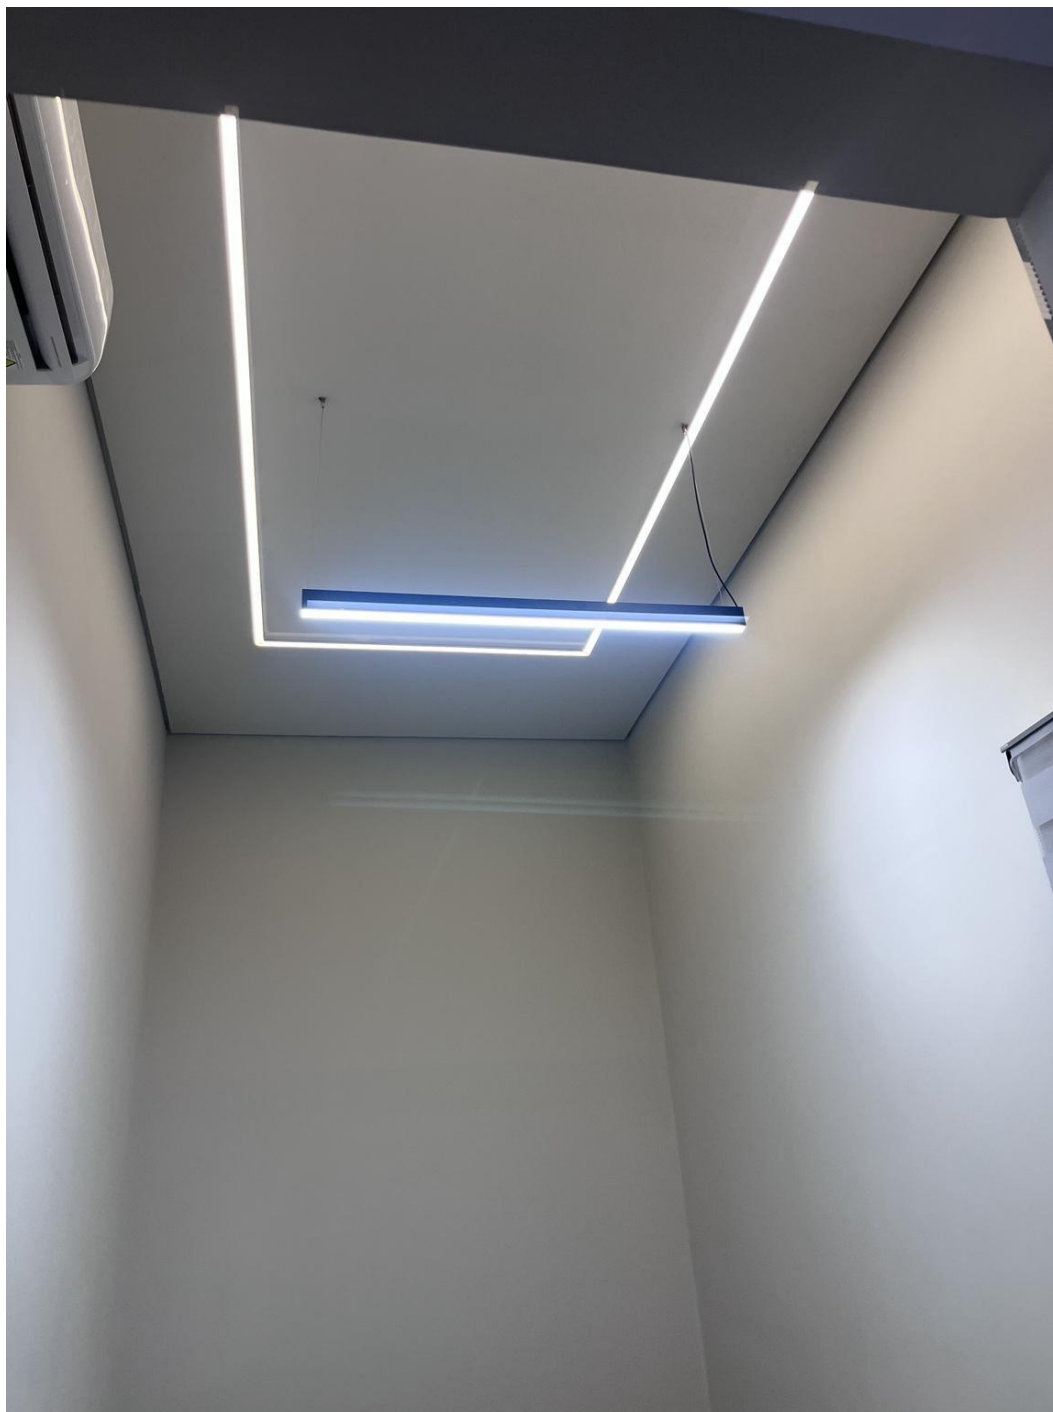
## 7. PENDENTE

Instalação em posição e altura incorretas, divergente do projeto.
